# Neue Imprägnierungsmittel für die Bahnschwelle aus Holz RAIL-SLEEPER

Ein Projekt finanziert im Rahmen der  
Pilotinitiative Verkehrsinfrastrukturforschung 2011  
(VIF2011)

April 2013

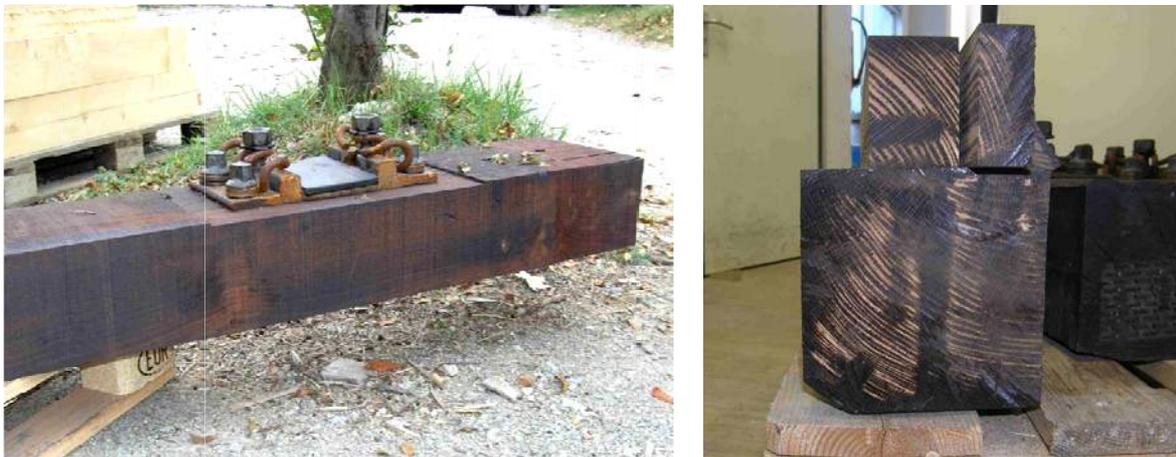
**Abbildung 1: Teerölschwelle in der Übersicht (links) und querschnitten (rechts)**

Für Untersuchungen zur Korrosion und zur Entflammbarkeit (siehe 2.5 und Pkt. 2.6.3) wurden als Referenz Teeröl-imprägnierte Buchenhölzer verwendet. Diese wurden aus einer von der ÖBB Infrastruktur AG zur Verfügung gestellten, unbenutzten, frisch imprägnierten Bahnschwelle geschnitten. Diese wurde lt. Information der ÖBB Infrastruktur AG von der Firma ThyssenKrupp bezogen und ist in Abbildung 1 dargestellt.

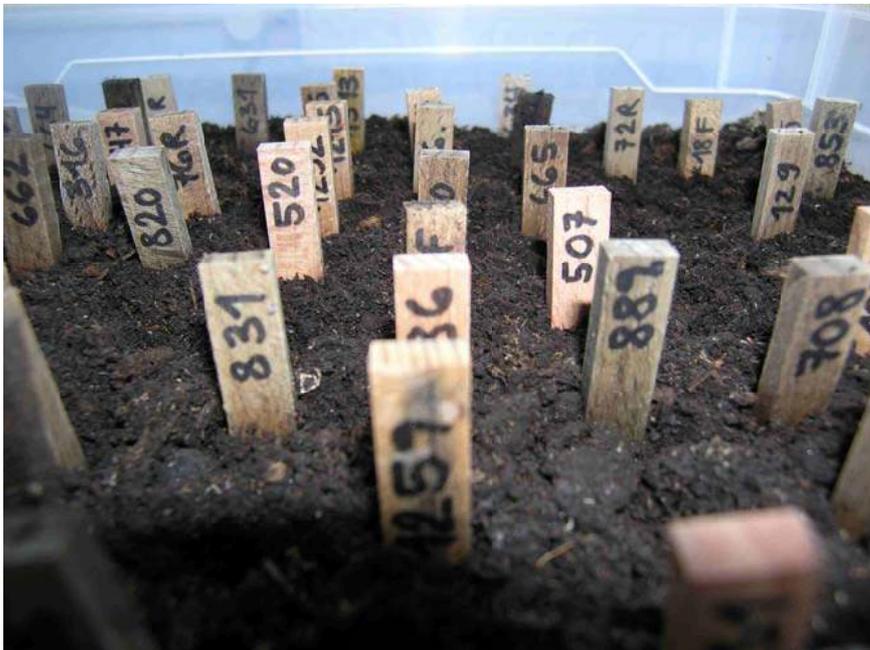
**Abbildung 3: Beispiel der Versuchsmethode zur Untersuchung gegenüber Moderfäulepilzen**

Als Versuchsbehälter wurden Behälter aus Polypropylen der Größe 400 x 335 x 170 mm verwendet. Diese wurden mit einer lehmbasierten Gärtnererde gefüllt, die auf 95 % ihrer Wasserhaltekapazität eingestellt war. Die imprägnierten sowie die unbehandelten Buchenproben wurden senkrecht, mit einem Abstand von mindestens 20 mm voneinander und von den Seiten des Behälters so eingesetzt, dass sie mit 20 mm Länge aus der Oberfläche des Erds substrats herausragten. In jeden Versuchsbehälter wurden zu den imprägnierten Proben 3 unbehandelte Virulenz-Kontrollproben und 3 unbehandelte Feuchte-Überwachungsproben eingesetzt. In jeden Versuchsbehälter wurden derart 111 Proben eingesetzt, die imprägnierten Proben wurden dabei nach Zufallsgesichtspunkten auf die Versuchsbehälter verteilt. Ein Ausschnitt aus einem mit Proben beschickten Versuchsbehälter ist in Abbildung 3 dargestellt.

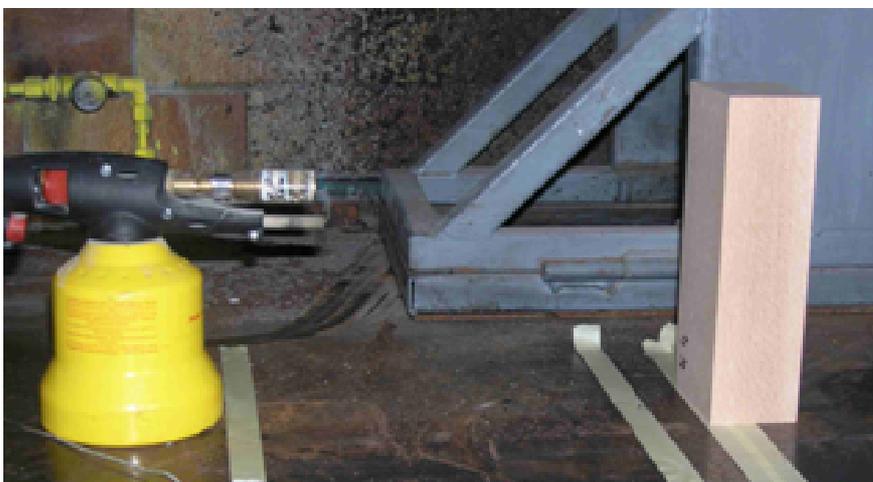
Abbildung 5: Versuchsaufbau mit Bunsenbrenner

Die Entfernung der Holzprobe vom Fuß des Bunsenbrenners betrug ca. 24 cm. Dies entsprach in etwa jener Entfernung, bei der die auf die Probe auftreffende Bunsenbrennerflamme zu Versuchsbeginn eine Temperatur von  $(510 \pm 10)^\circ\text{C}$  aufwies. Die Temperatur der Bunsenbrennerflamme bei diesem Punkt wurde mittels Thermoelement gemessen. Sobald die gemessene Temperatur  $(510 \pm 10)^\circ\text{C}$  erreichte, wurden die Versuchsproben in die Bunsenbrennerflamme geschoben. Nach dem Auftreten der ersten orangefarbenen Flammen aus der Holzprobe wurde die Zeitmessung beendet und die Holzprobe aus der Bunsenbrennerflamme gezogen. Das weitere Verhalten der Flammen und des Holzes wurde beobachtet. Pro Schutzmittel wurden 6 Parallelproben gemessen. Schutzmittel 6 konnte nicht in die Untersuchung einbezogen werden, da es dem Schutzmittelhersteller nicht möglich war, Proben der Größe 1000 x 80 x 55 mm zu imprägnieren. In Abbildung 5 ist die Versuchsmethode, in Abbildung 6 die Temperaturmessung und das Auftreten von ersten, orangefarbenen Flammen dargestellt.

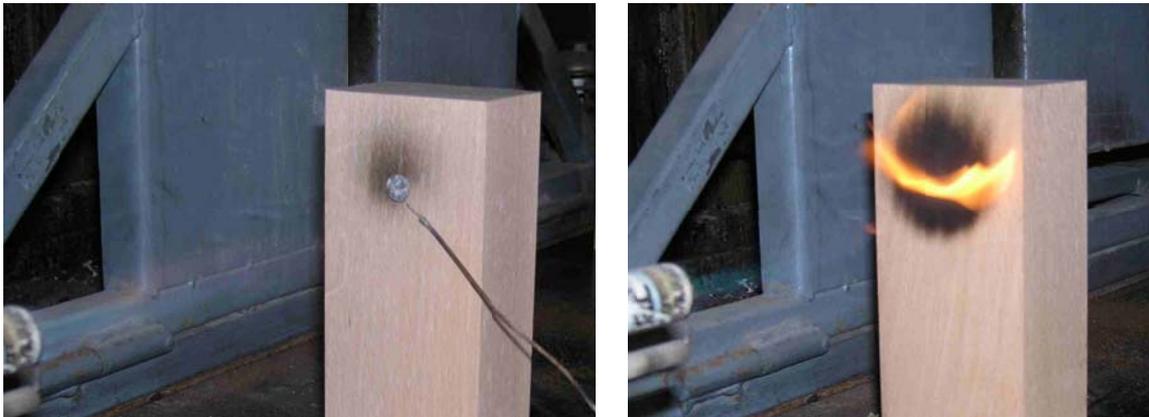
Abbildung 6: Temperaturmessung mittels Thermoelement (links); erste, orangefarbene Flammen züngeln aus einer unbehandelten Kontrollprobe (rechts)

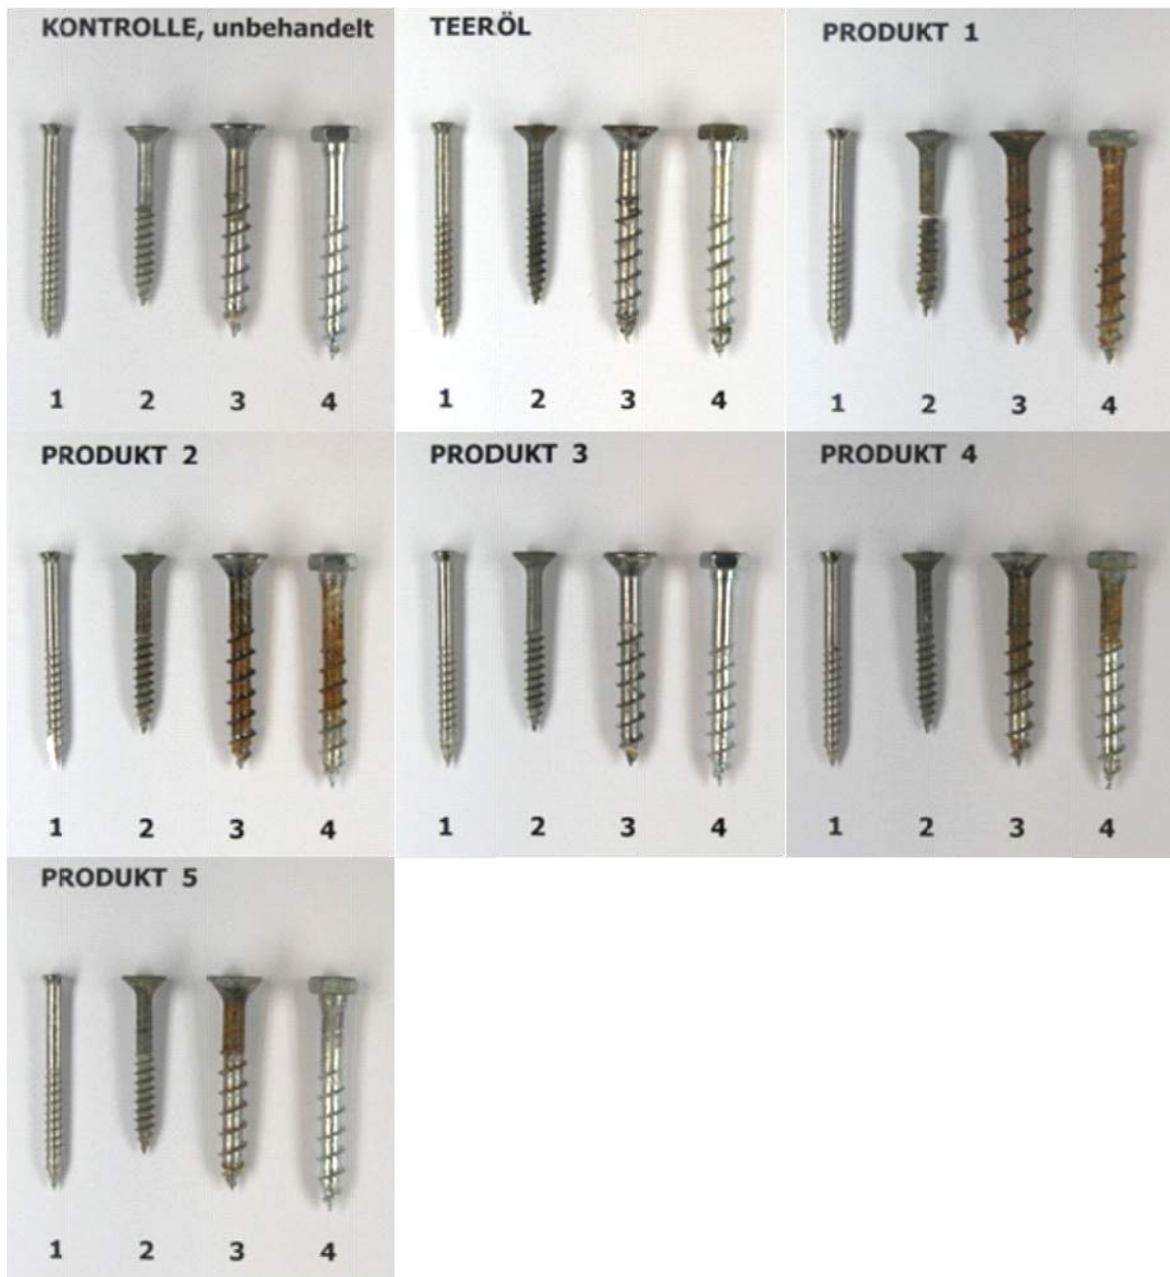
**Abbildung 10: Holzbauschrauben Nr. 1 – 4 nach 6 Monaten Freilandexposition**

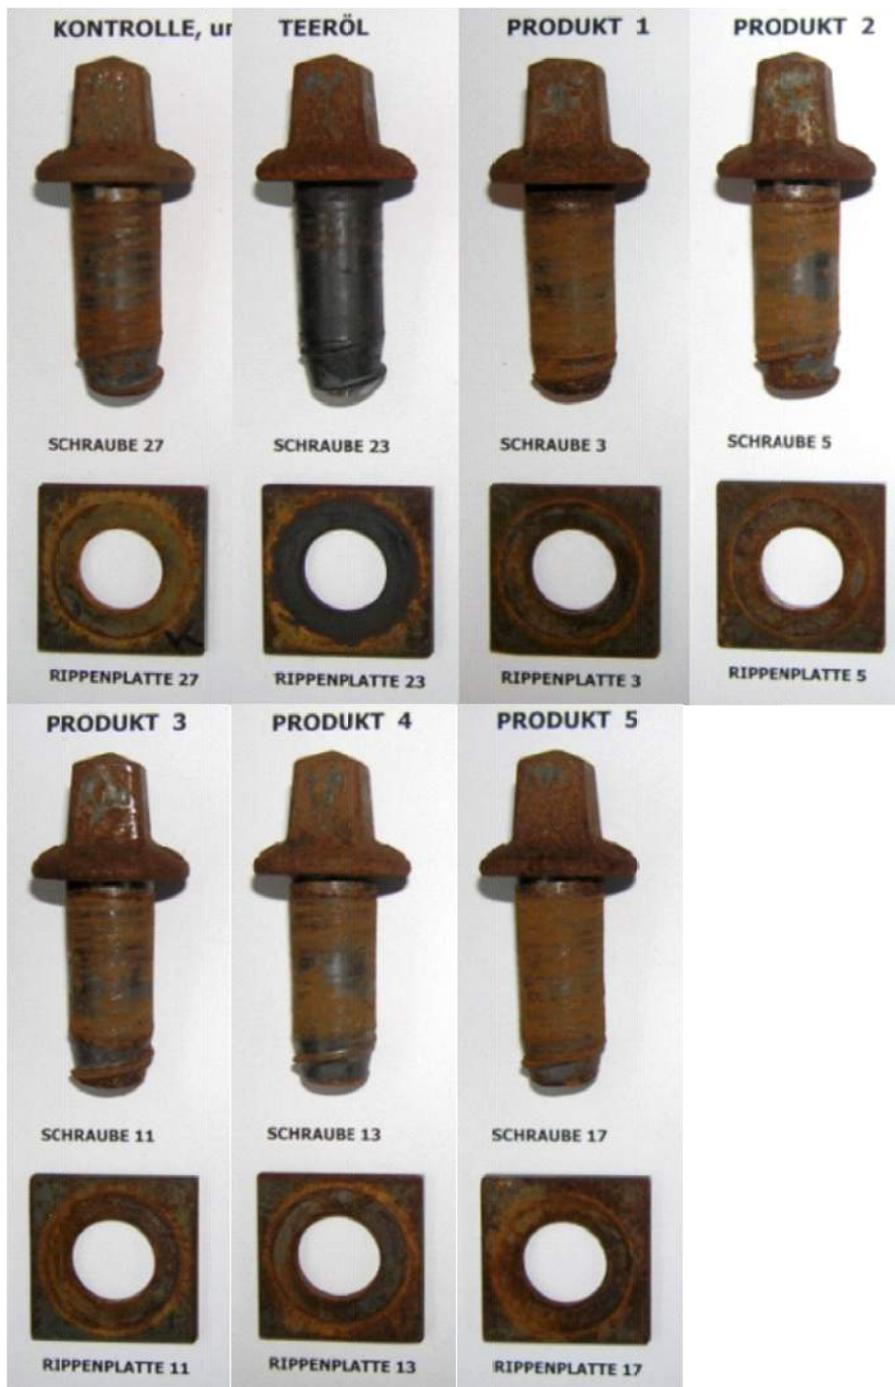
Abbildung 11: Schwellenschrauben und „Rippenplatten“ nach 6 Monaten Freilandexposition

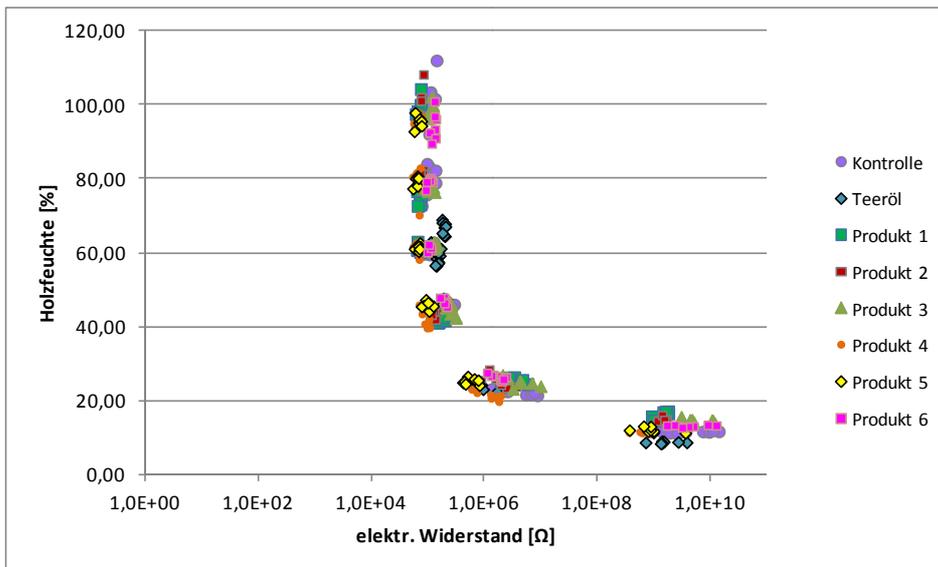
**Abbildung 12: Elektrischer Widerstand ( $\Omega$ ) unterschiedlich imprägnierter Buchenhölzer bei gegebener Holzfeuchte (%)**

Die Ergebnisse der Untersuchung der Leitfähigkeit der mit unterschiedlichen Schutzmitteln imprägnierten Buchenhölzer sind in Abbildung 12 grafisch dargestellt.

Aus Abbildung 12 ist ersichtlich, dass die verschiedenen, untersuchten Schutzmittel den elektrischen Widerstand des Holzes nur sehr geringfügig beeinflussen. Die elektrische Leitfähigkeit des Holzes ist hauptsächlich abhängig von der vorliegenden Holzfeuchte. Je geringer die Holzfeuchte, desto höher ist der elektrische Widerstand im Holz. Ab Fasersättigung des Holzes (bei ca. 25 - 30 % Holzfeuchte) ändert sich der elektrische Widerstand kaum noch. Dies gilt für unbehandeltes Buchenholz, für Kreosot-imprägniertes Holz sowie für alle mit den Schutzmitteln 1 - 5 imprägnierten Hölzer.

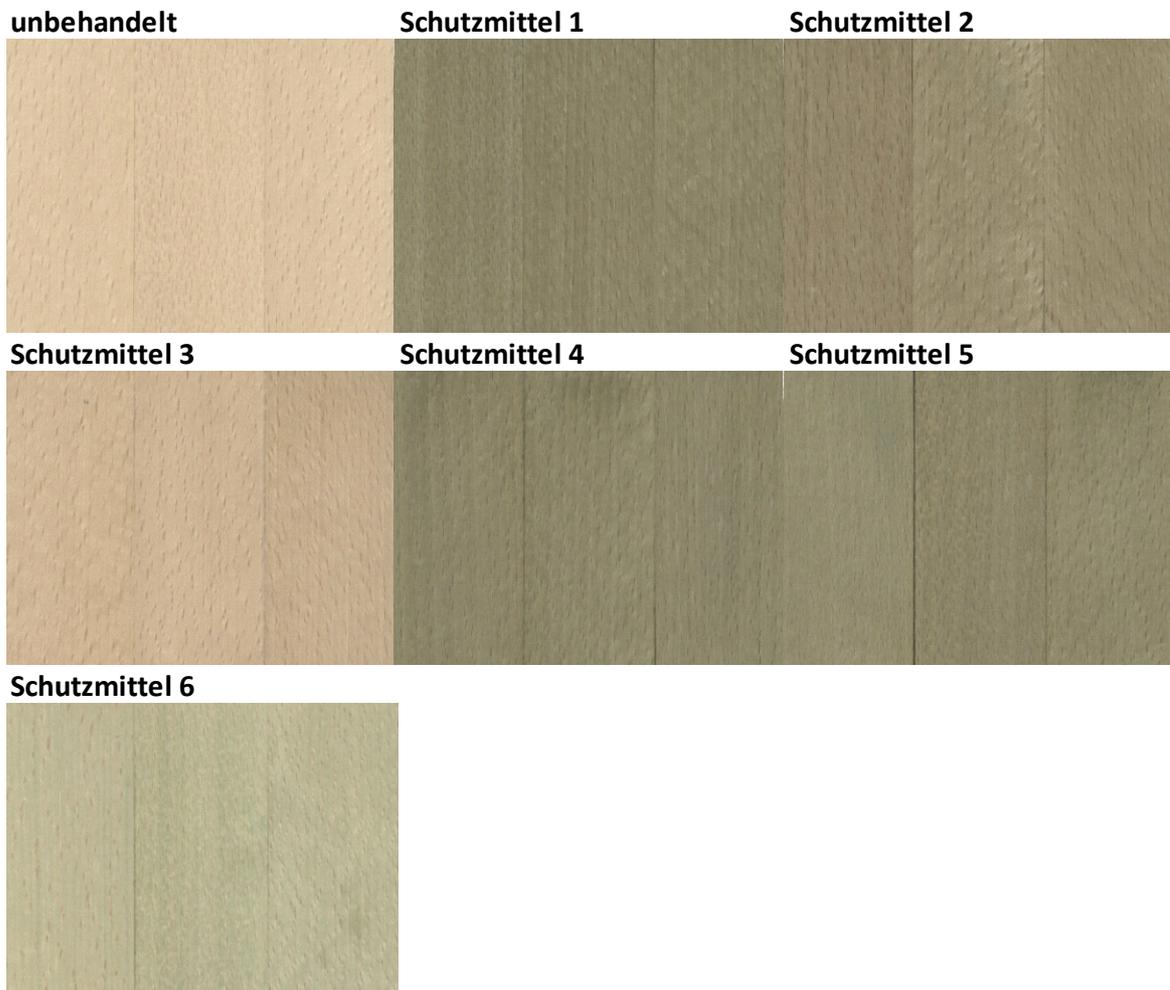
Abbildung 13: Holzoberflächen der mit den jeweiligen Schutzmitteln imprägnierten Buchenproben nach Trocknung

In Abbildung 13 sind beispielhaft jeweils Holzoberflächen von 3 Buchenproben die mit den jeweiligen Schutzmitteln imprägniert wurden dargestellt.

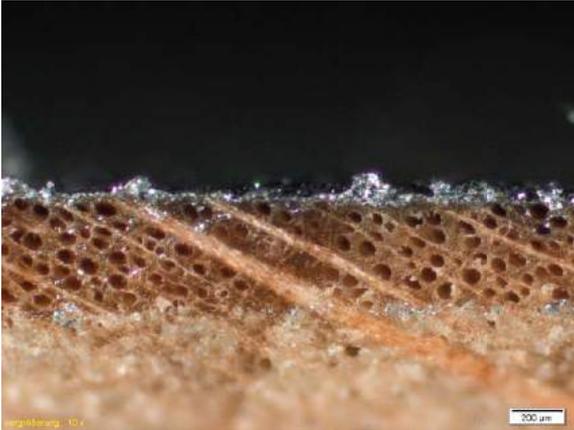
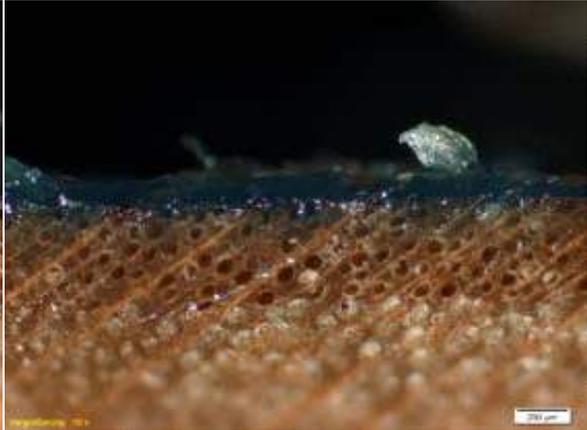
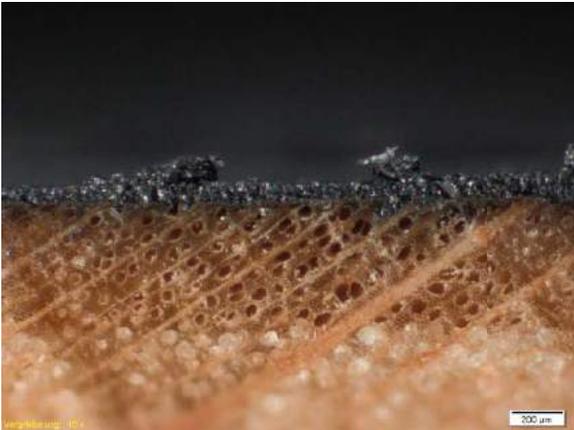
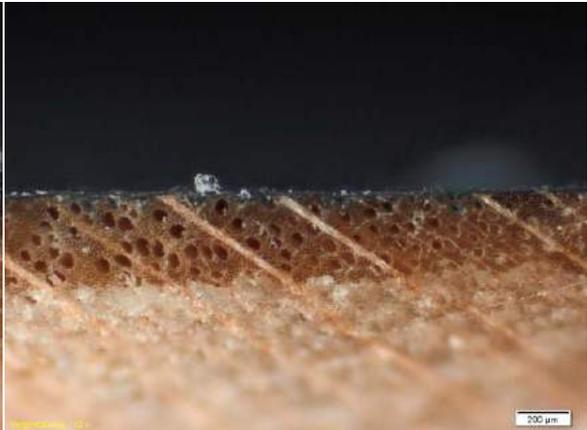
**Abbildung 16: Mikroskopische Aufnahmen von Querschnitten von Buchenhölzern, beschichtet mit den untersuchten Schmiermitteln 1, 2, 3 und 4**

Die mikroskopische Untersuchung sämtlicher Proben ergab, dass alle 4 untersuchten Schmiermittel, bei allen Proben, oberflächlich auf den imprägnierten Buchenhölzern verblieben und nicht in das Holz eindringen. Lediglich oberflächlich angeschnittene Holzzellen wurden von den Schmiermitteln ausgefüllt. Anzumerken ist, dass in den 4 Wochen Inkubation im Klimaraum Schmiermittel 1, 2 und 3 nicht aushärteten. Schmiermittel 4 zeigte nach diesem Zeitraum eine feste, trockene Konsistenz auf den Holzoberflächen. Ein Einfluss der Schmiermittel auf die Wirksamkeit durchimprägnierter Bahnschwellen ist auszuschließen.
